## 超高機能保護被覆工法アクリルゴム・外壁化粧防水 「アロンウオール」の様々な建物に対する施工事例

名古屋クリエイシオ R&D センター 杉浦哲也

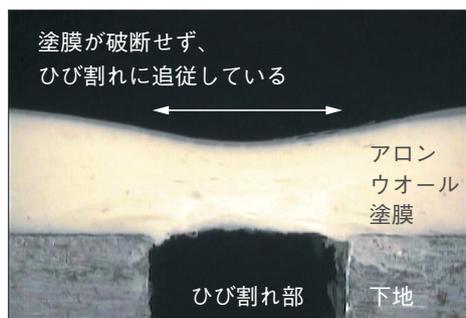
写真1 アロンウオールのひび割れ追従状態

外壁塗膜防水材に求められる最も重要な機能は、ひび割れ追従性である。ひび割れ追従性とは、外壁面のひび割れや目地部の隙間で防水塗膜が破断せずに追従し、雨水等の劣化要因を遮断し続ける性能を示す

(写真1)。

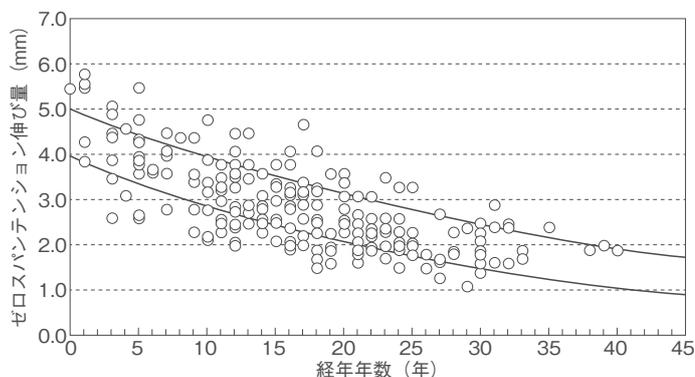
図1 アロンウオール塗膜のゼロスパンテンション伸び量の経年変化

アロンウオールは、下地に密着した連続塗膜を形成し、ひび割れ追従性を有する防水塗膜を形成し、長期にわたり建物内へ雨水が浸入するのを防止する。東亜合成では、JIS A 6021 建築用塗膜防水材料（外壁用）の試験とは別に、ゼロスパンテンション伸び量試験および耐疲労試験でアロンウオールのひび割れ追従性を評価し、改修計画に役立ててきた<sup>3)</sup>。図1は、40年以上にわたり調査した実際の施工物件から採取したアロンウオール塗膜のゼロスパンテンション伸び量の経年変化である。

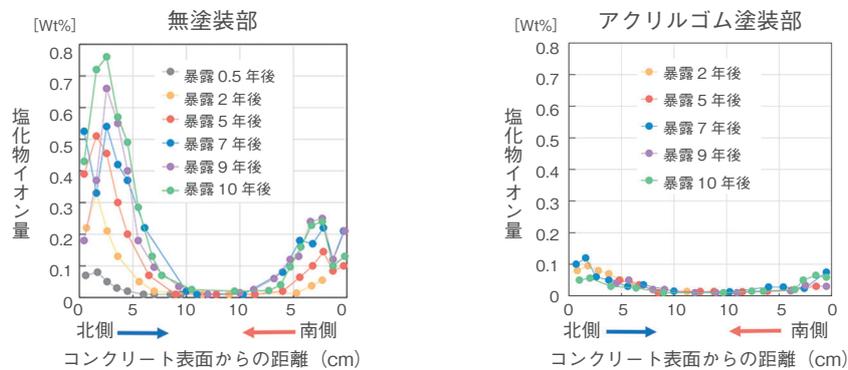
図2 アロンウォール塗膜の塩化物イオン浸透抑制効果 (膜厚約1 mm)

ウォールは厳しい塩害環境下でも高い塩害防止性能を発揮することを報告した<sup>6)~7)</sup>。図2は、海岸に面した沖縄塩害対策暴露センターにおいてアロンウォールを施工したコンクリート躯体表面からの距離に対する塩化物イオン量 (wt%) を示しており、アロンウォールを施工した場合、10年暴露後においても塩化物イオン量が低く保たれていることを示している。

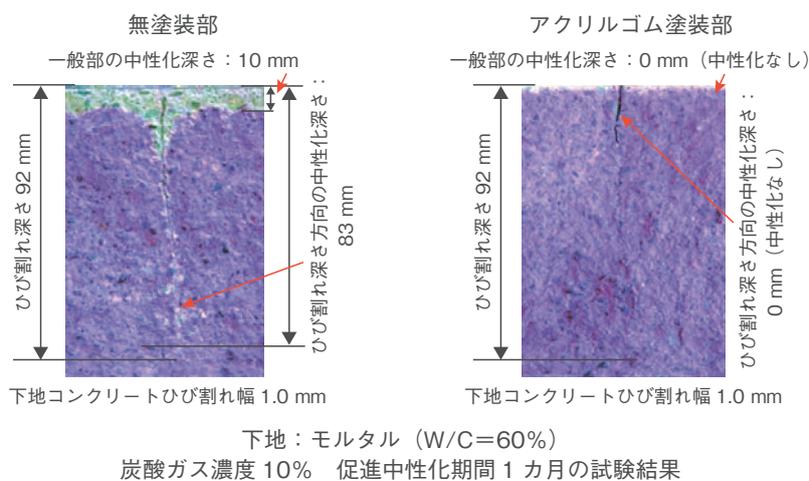
図3 コンクリートひび割れに沿った中性化 (左: 未塗装、右: アクリルゴム塗膜で被覆)  
(田中 享二、建物の長寿命化に果たす防水の役割、全アロン防水組合講演会資料より転載)<sup>8)</sup>

コンクリートは健全な状態では高いアルカリ性を有しているが、大気中の二酸化炭素 (CO<sub>2</sub>) がコンクリート中のアルカリ成分と反応すると中性化する。鉄筋コンクリートの場合、ひび割れから二酸化炭素が浸入し、中性化が鉄筋まで達すると鉄筋が腐食し、建物の耐力が低下する。図3に示すように、割裂したコンクリートにフェノールフタレイン溶液を噴霧すると、健全な部分ではアルカリ性に由来して赤紫色に変色するが、表層やひび割れ部位では中性化が進行するため着色しない (図3: 左)。一方で、アクリルゴム系塗膜防水材を被覆した試験体 (図3: 右) では、二酸化炭素の浸入が妨げられ、中性化を抑制することができる<sup>8)</sup>。

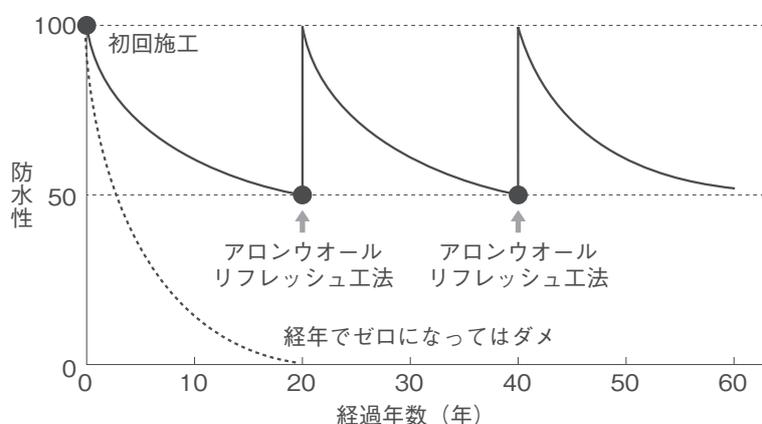
図4 アロンウオールのメンテナンスの考え方(メンテナンスサイクルを20年とした場合)

目標使用年数を80年に設定した建物に対して、アロンウオールを適用した場合の計画例を表1に、経過年数およびアロンウオールリフレッシュ工法に伴う防水性の変化のイメージを図4に示す。アロンウオールを初回施工後、15～20年毎にアロンウオールリフレッシュ工法で改修することにより、シーリング材の打替えやひび割れ補修を最低限におさえることができるため、計画性と経済性を考慮した改修が可能となる<sup>11)</sup>。

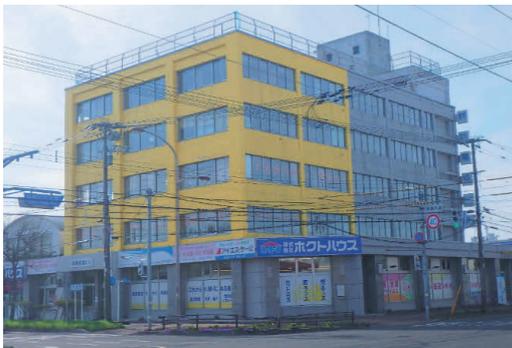
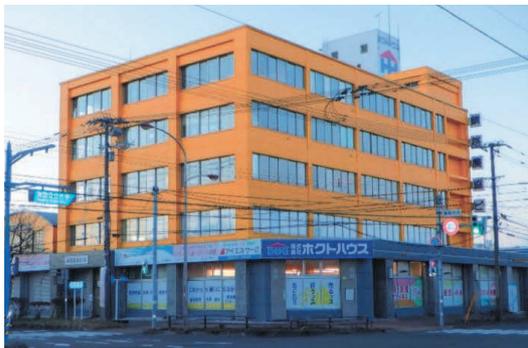
<p>一部タイル張り仕上げの上に、モルタル仕上げの箇所があった為、事前に不具合部を十分調査し、施工に当たって留意した。</p>		<p>外部柱形の躯体内部の残水により塗膜に膨れが生じたため施工時に補修を行った。</p>

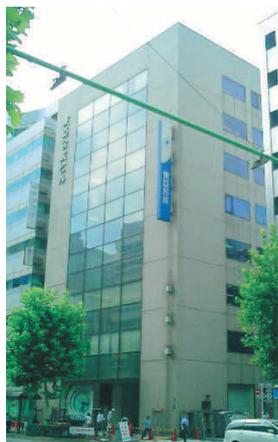
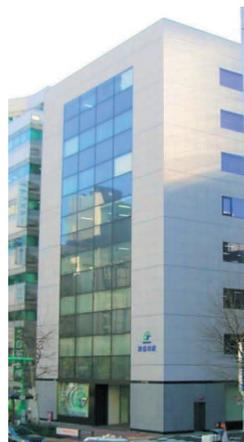
1989年に、1回目の改修工事として、タイル張り仕上面以外に、アロンウオールを施工。15年経過後の2004年に、2度目の改修工事を実施。

アロンウオール施工面は、アロンウオール RA-STM工法を施工。タイル張り仕上げ面は、ACCピンネット工法を施工後、MS工法を施工。

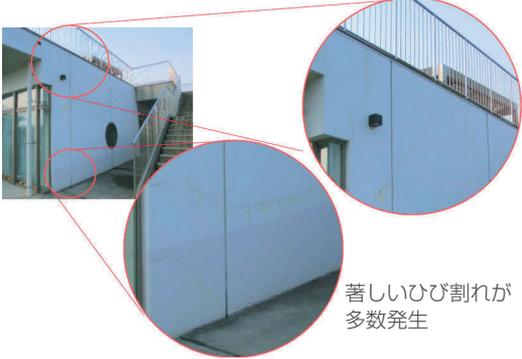
<p><b>【施工前】</b></p>

<p>著しいひび割れが多数発生</p>	<p><b>【施工後】</b></p>

<p>施工前に著しいひび割れが多数生じていたため、防水目的でひび割れ追従性の高いアロンウオールの採用され、施工後7年経過後も不具合なく、現在も良好な状態を維持していた。</p>

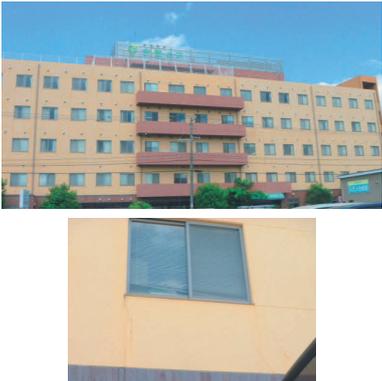
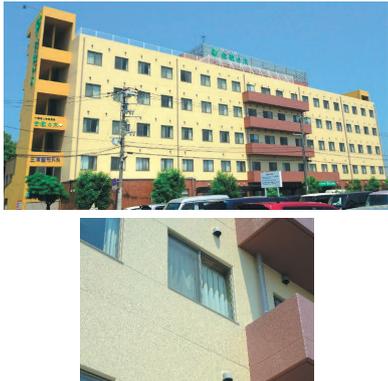
<p>施工前は漏水、錆汁、エフロレッセンス等の不具合が生じた状態だったが、施工後は2.1年経過後も不具合がなく良好な状態だった。</p>

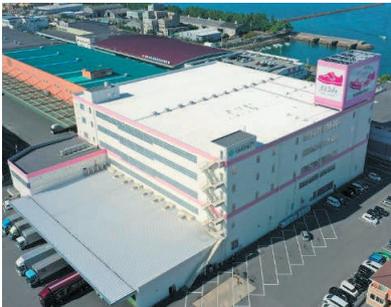
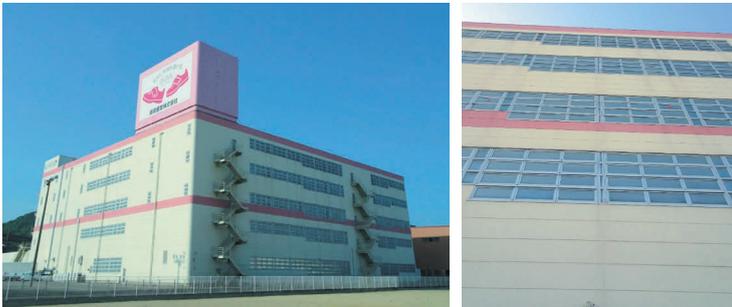
<p>【施工後 5年】</p>

<p>面積が大きく鉄骨造 ALC パネル外壁の目地に大きな動きが予想されるが、5年経過後も目地に不具合は見られず良好な状態である。</p>

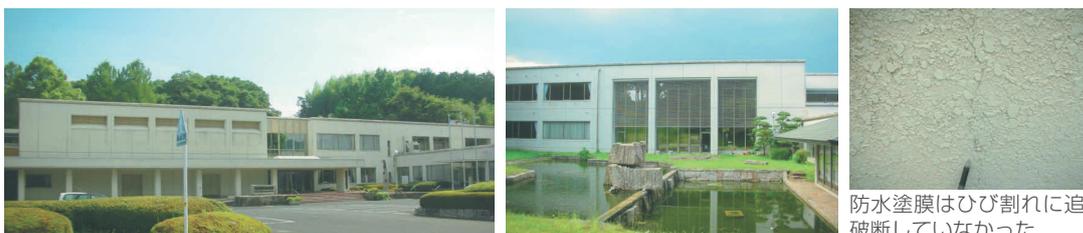
【2016年改修前】

防水塗膜はひび割れに追従し、破断していなかった

施工後38年経過後（2016年改修前）において漏水はなく、再改修時に採取したアロンウオール塗膜は十分な伸び性能を保っていた（ゼロスパンテンション伸び量は2.2mm）。
