熊野川小学校屋内運動場改修工事

物件所在地 和歌山県

管理 NO .631

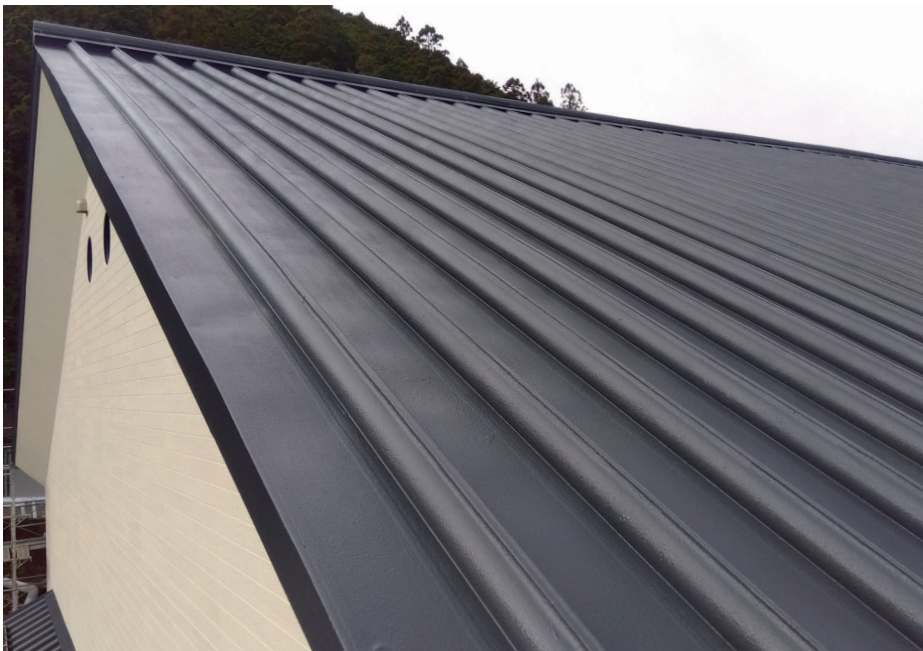
屋根 施工後

防水機能や防錆機能だけではなく、アクリルゴム塗膜で屋根全体を覆うことにより、雨音の低減効果が期待できることから、アロン QD 防錆コートを提案しました。

なお、本建物は、防水工事として屋根・外壁の取合い部分で納まりがつかない形状であったことから、次回改修工事を遅らせることを併せて、屋根も外壁もアクリルゴム系塗膜防水材で覆ってしまうトータルメンテナンスの提案をし、ご採用いただきました。

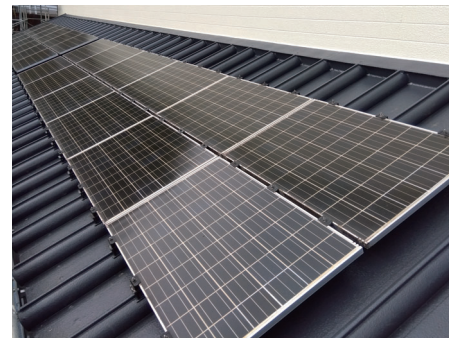
屋根 施工前

設計の段階では屋根・外壁とも塗装仕様でした。屋根は SUS 鋼板で、防水機能・防錆機能は不要とのことでしたが、現状は漏水が発生していること、SUS 鋼板も経年劣化で割れなどが発生していました。

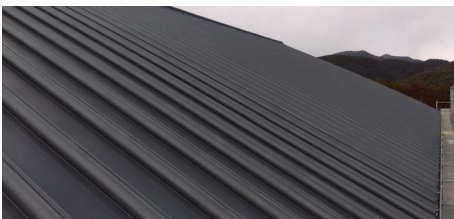
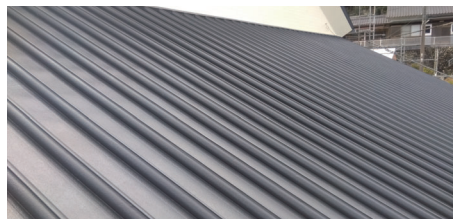
屋根 施工後

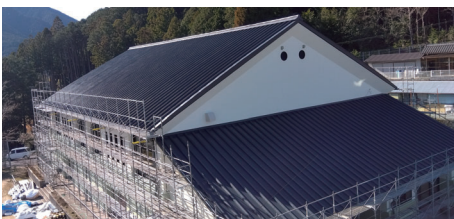
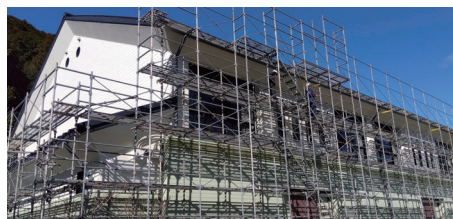
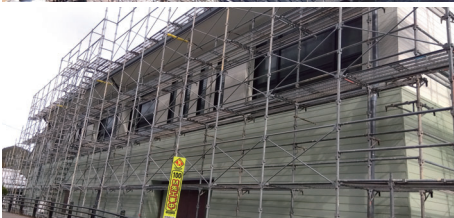
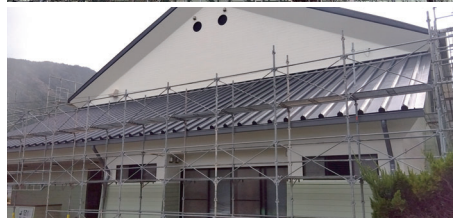
外壁 アロンウォール施工後

外壁は、サイディング下地への漏水痕があり、張替では高額になることからアロンウォールを提案しました。
